FARBEN

PREPARAÇÃO DA SUPERFÍCIE DE CONCRETO LINHA PISO

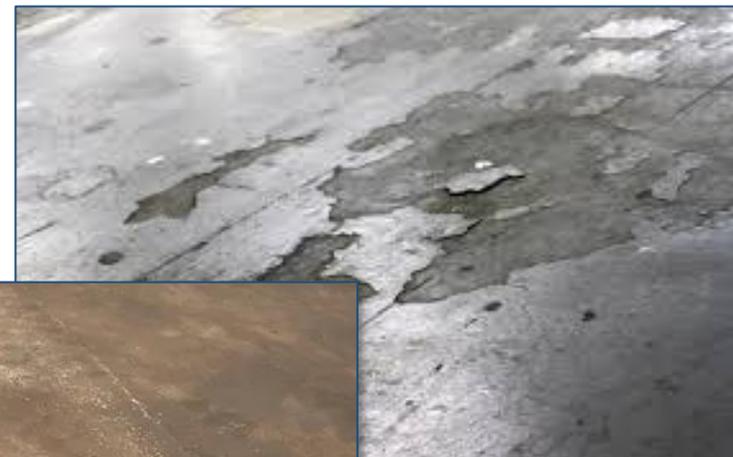
Piso desgastado

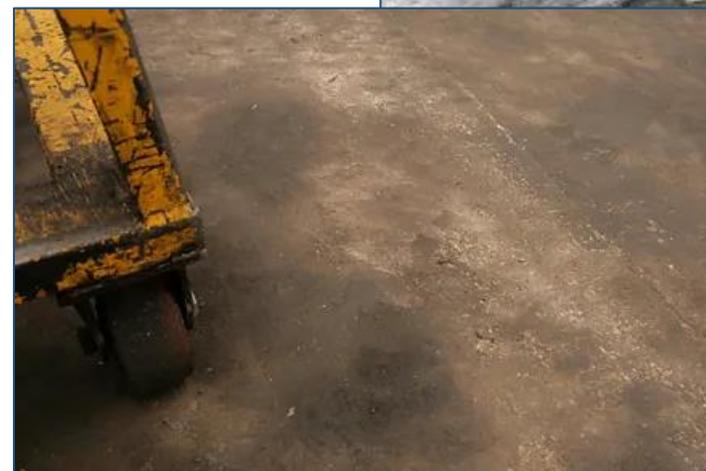
Piso contaminado por óleo

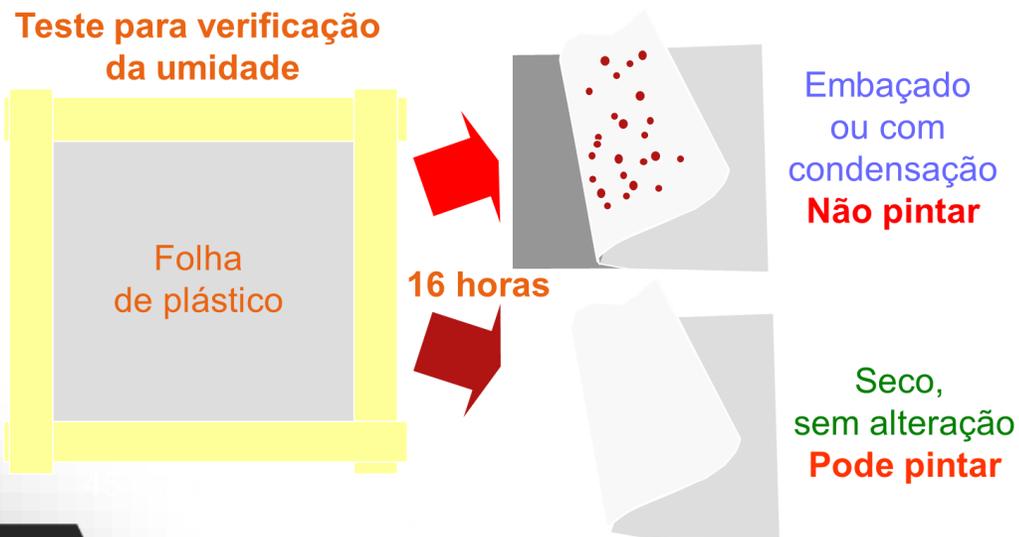
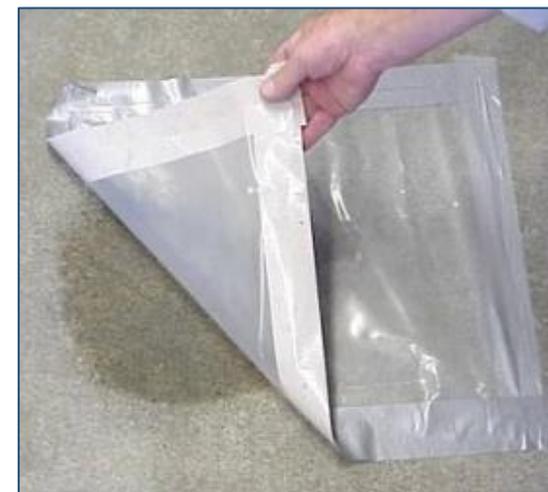
→ **Verificação de umidade, através do método da folha de plástico – ASTM D4263:**

Realizar um teste a cada 46 m² ou proporção.

Aplicando teste ASTM D4263.

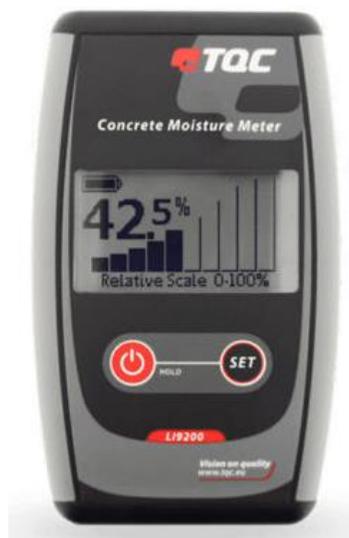
→ Verificação de umidade, através de higrômetro:

TQC – LI9200

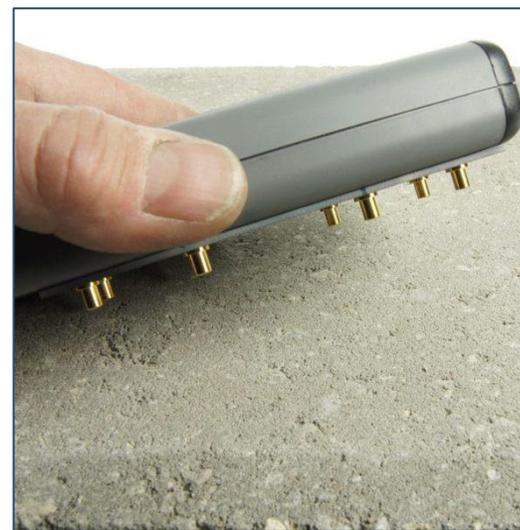
Aplicação higrômetro piso.

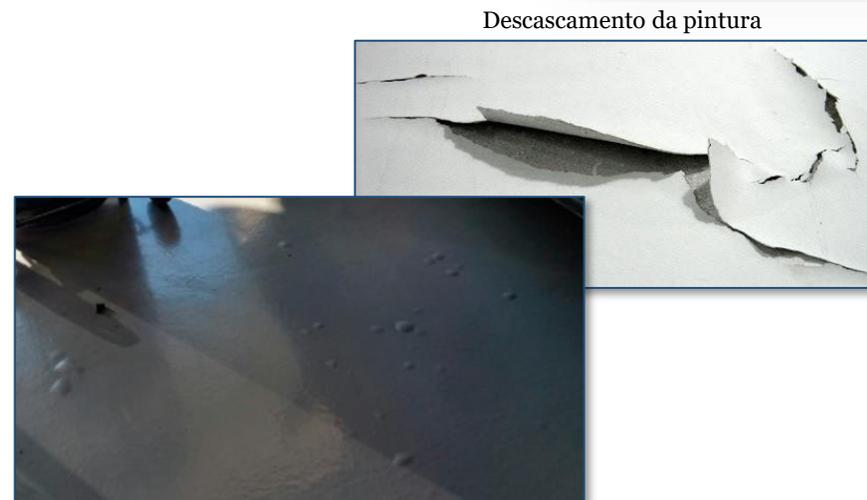
- Verificação de umidade:
 - **A presença de umidade no concreto pode causar:**
 - Falha na cura dos produtos aplicados;
 - Formação de bolhas/empolamento;
 - Falha de adesão;
 - Diferença de brilho e tonalidade;
 - **Causas da presença de umidade:**
 - Concreto sem a cura completa (mínimo 28 dias);
 - Ausência ou má impermeabilização do piso;

Bolhas na pintura oriundas da umidade

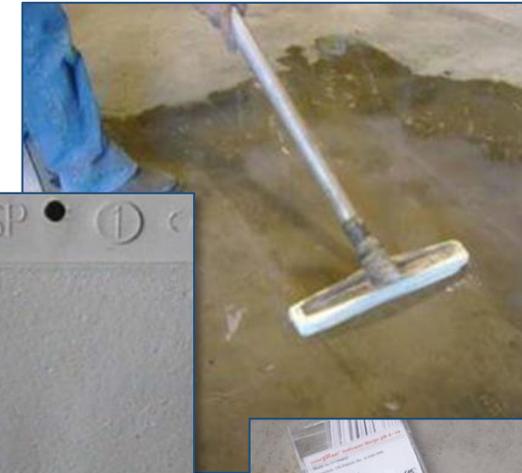
→ Aplicar uniformemente, uma solução com 15 % de ácido clorídrico (muriático) em água;

→ Deixar a solução atuar até obter uma rugosidade semelhante a folha de lixa 80;

Aplicação Ácido

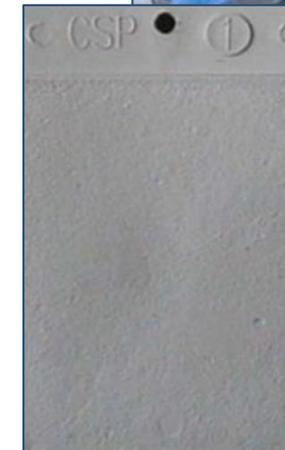
CSP 1

Verificação pH (ASTM D4262)

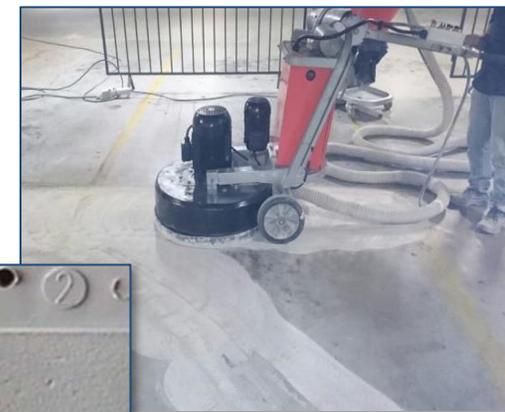
→ Politrizes realizam o lixamento a seco ou úmido, promovendo rugosidade e regularização superficial do piso.

→ Funcionam com os mais variados grãos de lixa e é por meio delas que se obtém o resultado desejado;

Politriz

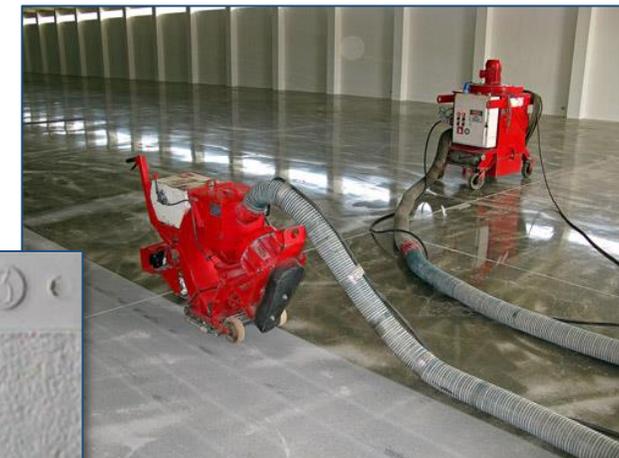
→ A máquina de jateamento para piso funciona em circuito fechado;

→ Funciona a seco;

→ Funcionam com os mais variados abrasivos e é por meio deles que se obtém o resultado desejado;

Jateamento abrasivo

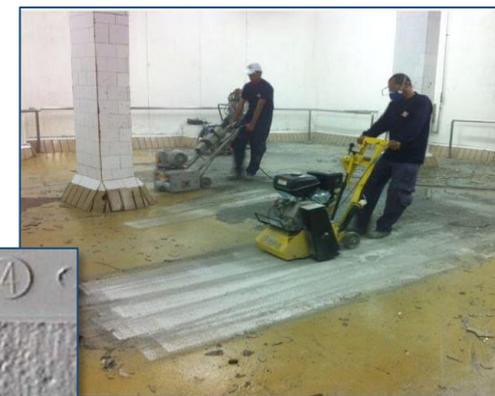
→ Recomendado para reparos e recuperação da superfícies danificadas;

→ Utilizado para remoção de camadas superficiais contaminadas;

→ A profundidade do desgaste dependerá do tipo e formato de disco utilizado junto ao eixo da fresa;

Fresamento

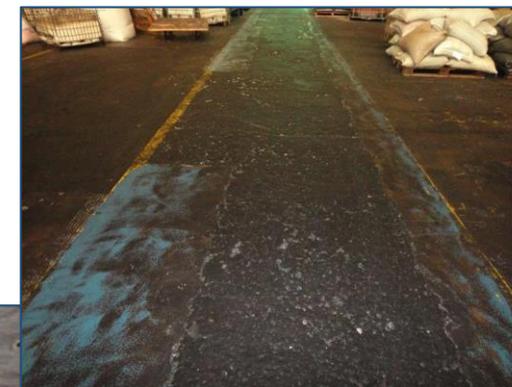
Piso contaminado

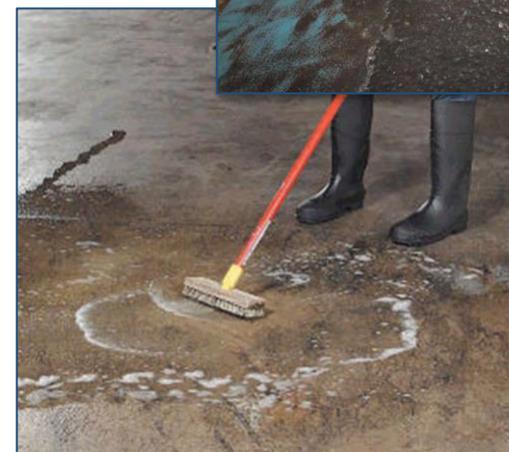
- Superfícies contaminadas com óleos ou graxas:
 - Molhar a superfície com água sob alta pressão, preferencialmente, à quente;
 - Lavar com detergentes biodegradáveis, seguindo as instruções do fabricante;
 - Enxaguar com água sob alta pressão, preferencialmente, à quente para remoção completa dos resíduos e deixar secar;
 - Repetir o processo, quantas vezes for necessário para a limpeza da superfície;
 - Contaminações profundas, podem ser removidas por meio do fresamento, acompanhado das etapas anteriores;

Lavação piso

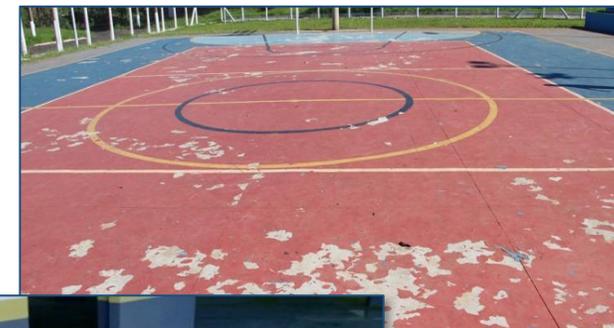
Piso pintado 1

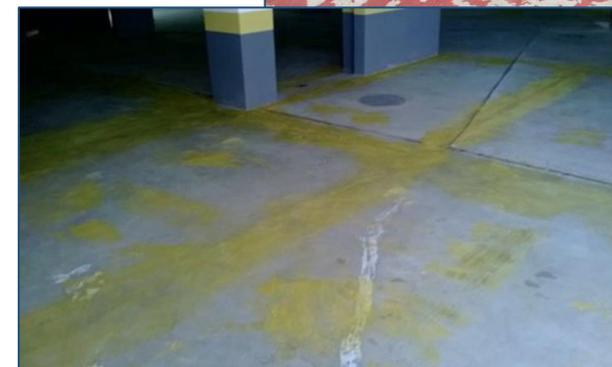
Piso pintado 2
